REABILITAÇÃO E RECONSTRUÇÃO DE UM QUARTEIRÃO NA AVENIDA DA LIBERDADE - LISBOA

David Gama | JSJ Structural Engineering | Lisbon - Portugal | dgama@jsj.pt

Jornadas de REabilitação e COnservação 2018

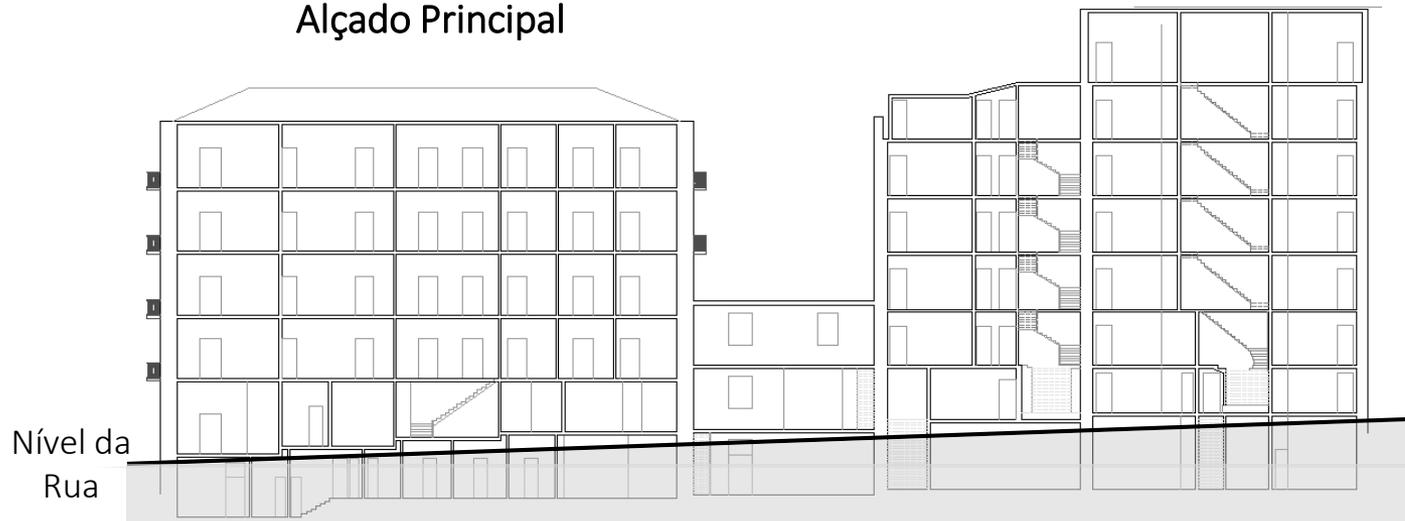
Corte Geral

- Cave;
- R/C;
- 5 a 6 pisos elevados
- Fundações profundas

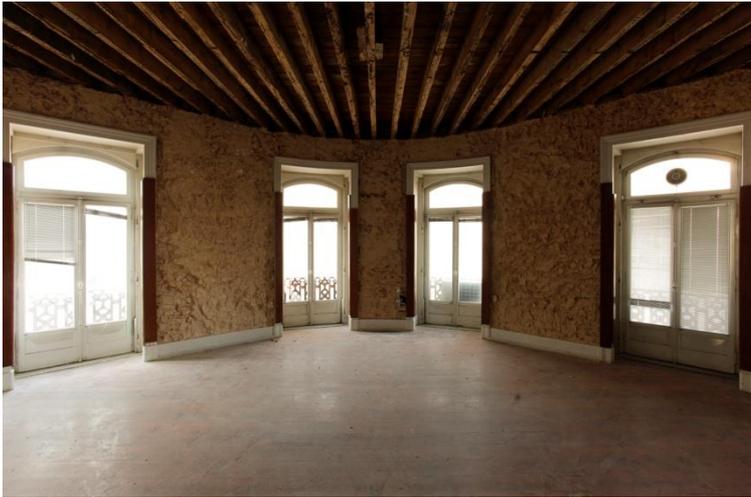
Bloco A – Boa qualidade da construção

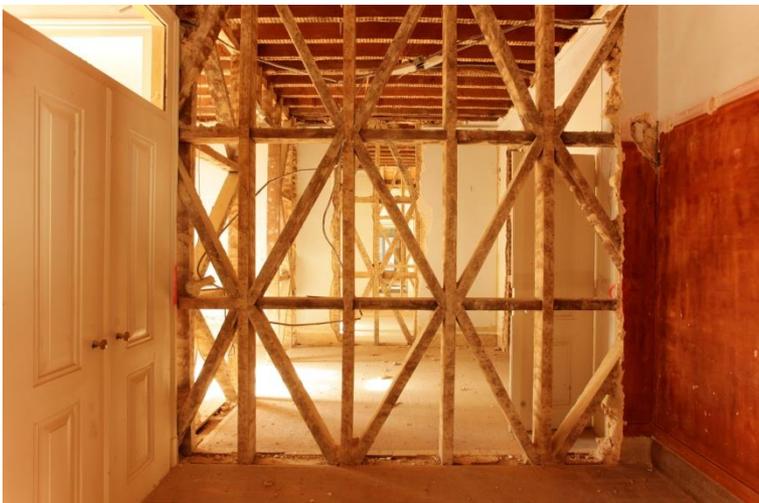
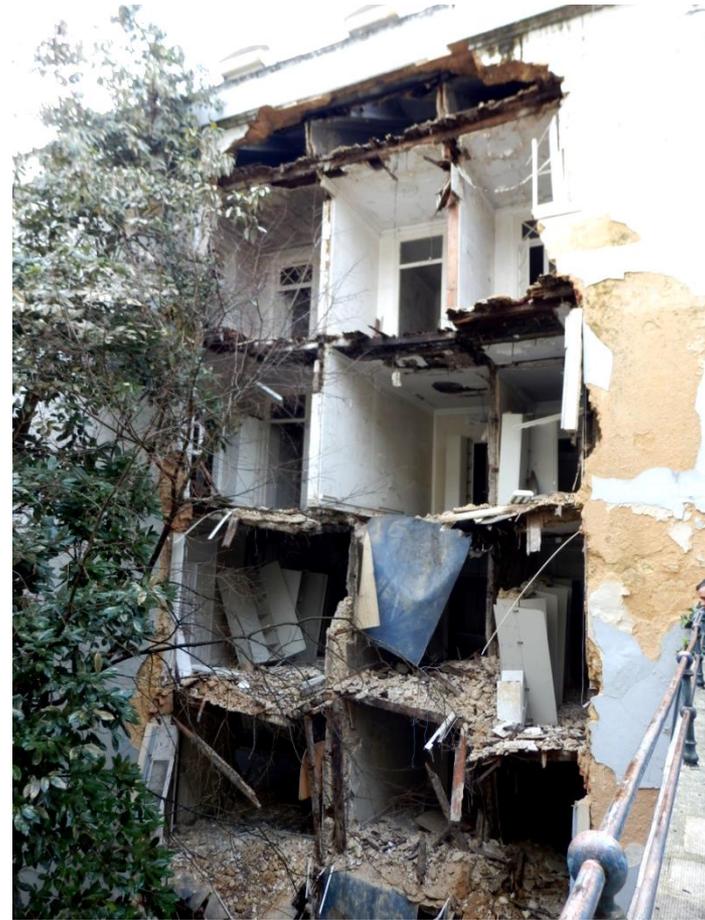
Bloco B – Em ruína

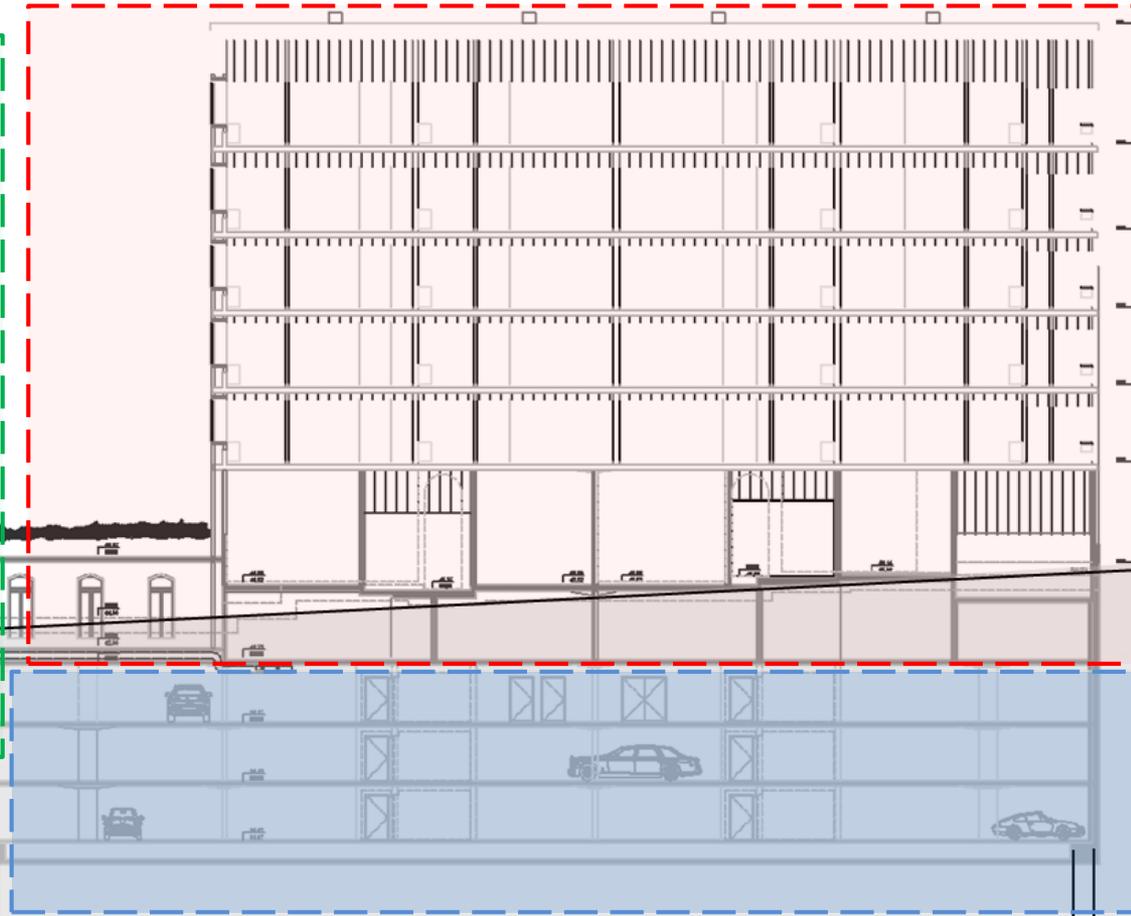
3 pisos enterrados– escavação de 12m-14m

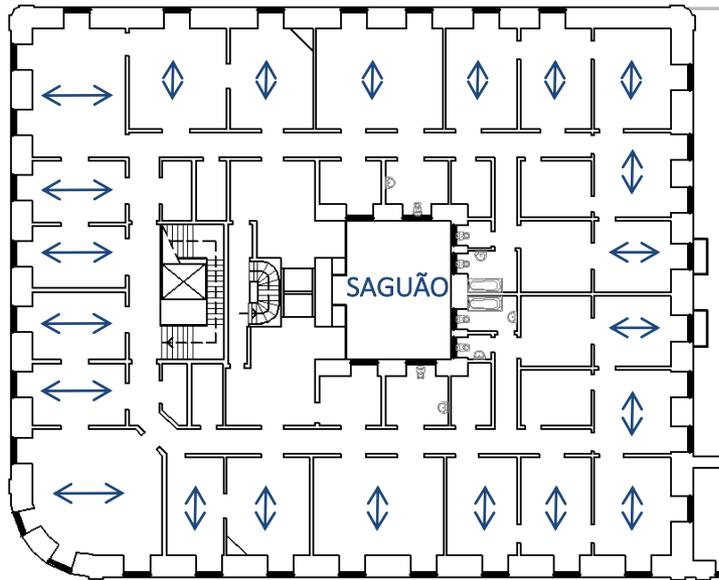
Planta de piso elevado

- **Pisos**– Barrotes de madeira apoiados nas paredes de alvenaria
- **Paredes Exteriores 0.80m** - Alvenaria de Pedra Ordinária
- **0.20m Interior walls** – Paredes de frontal e de tabique
- **Fundações profundas**
- **Cobertura** – Cobertura tradicional portuguesa

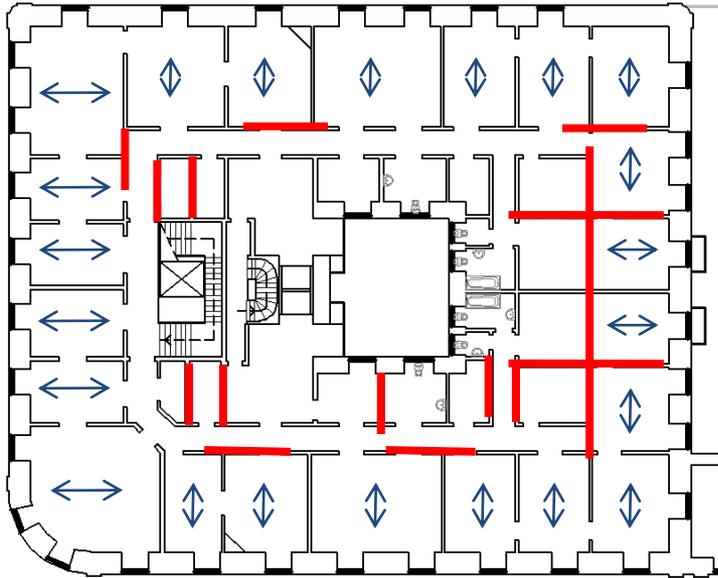
Planta de piso elevado

ARQUITETURA PREVÊ ÁREAS GENEROSAS->DEMOLIÇÃO DE PAREDES INTERIORES
-> necessidade de novo suporte estrutural para pavimento

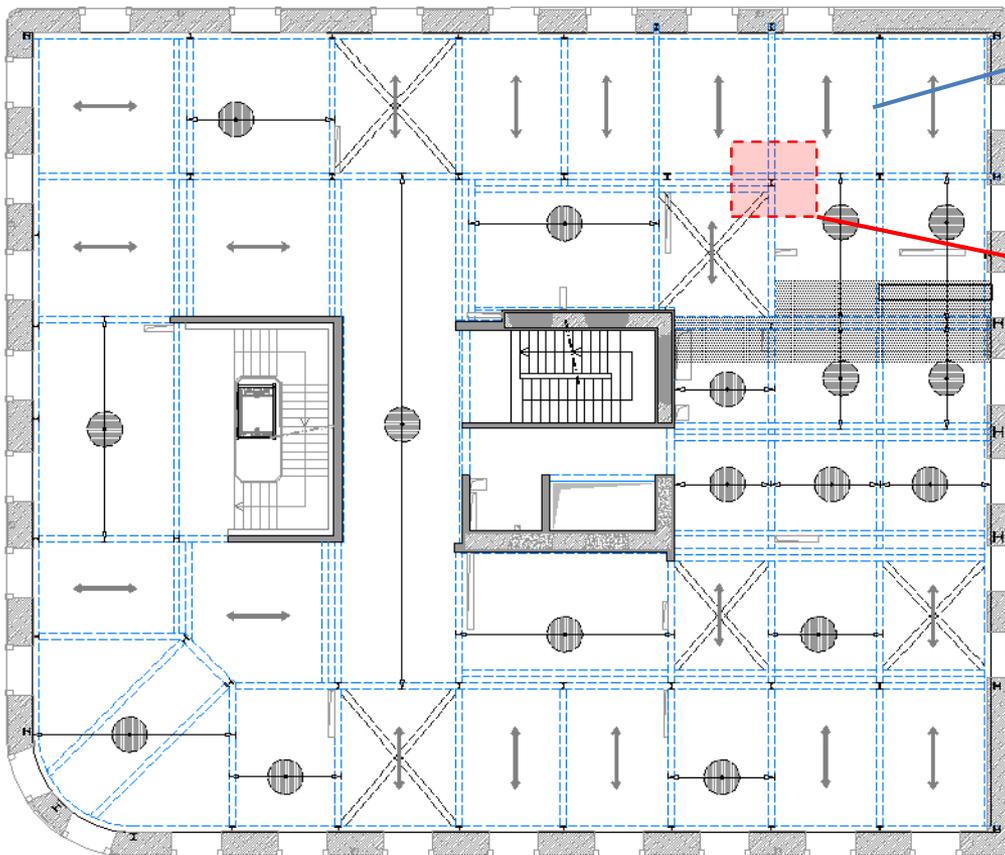
VIGAS METÁLICAS

PILARES METÁLICOS

LAJE MISTA AÇO-BETÃO:

-> Cozinhas / W.C.

(e.g. exigências acústicas)

-> áreas onde pavimento está muito degradado

ORIENTAÇÃO DOS BARROTES

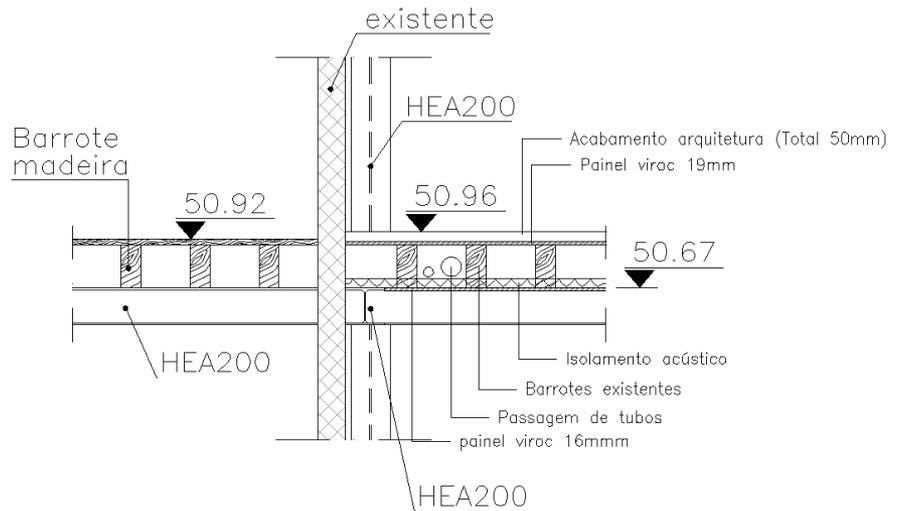
SOLUÇÃO PROPOSTA
INICIALMENTE PARA
COZINHAS / W.C.

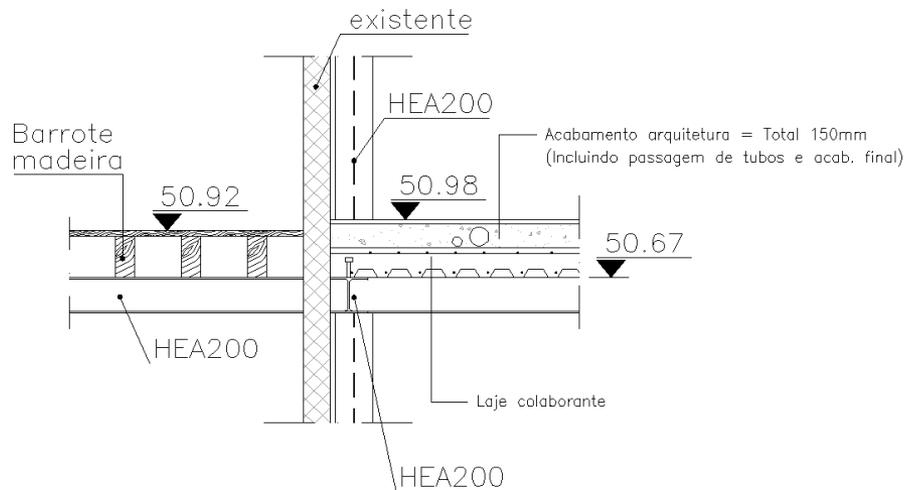
SOLUÇÃO ADOTADA PARA
COZINHAS / W.C.

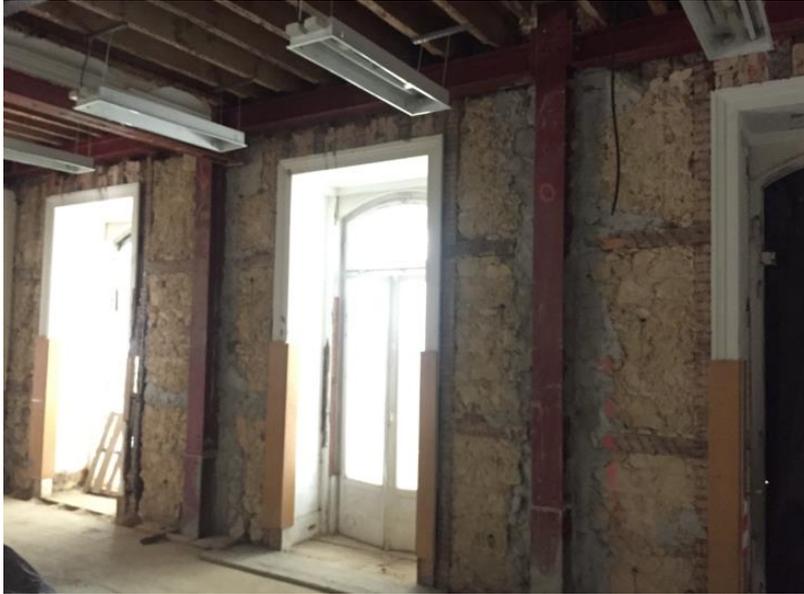
Pórtico Metálico / Parede Exterior

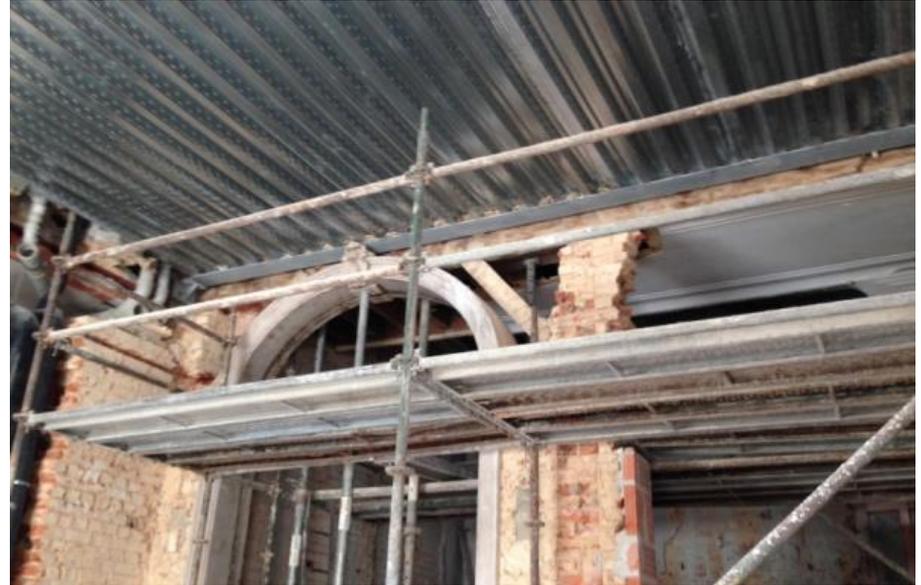
Laje Mista

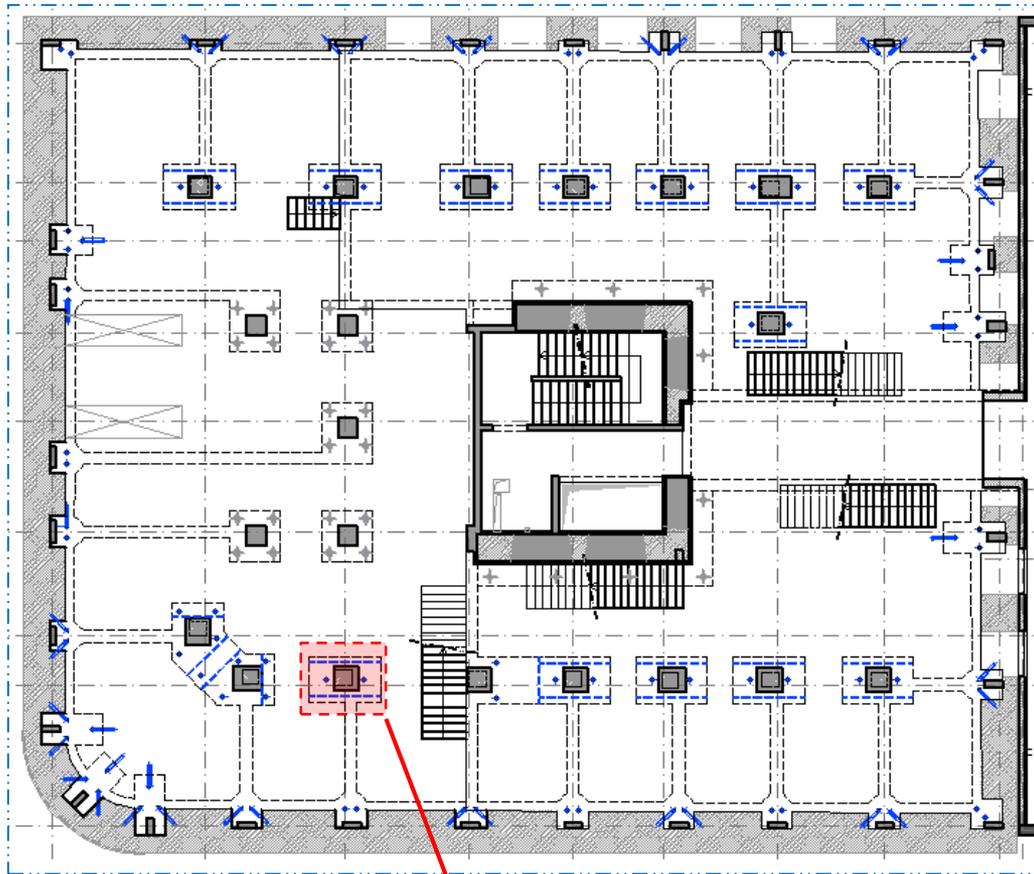
**MACIÇOS DE
MICRO-ESTACAS**

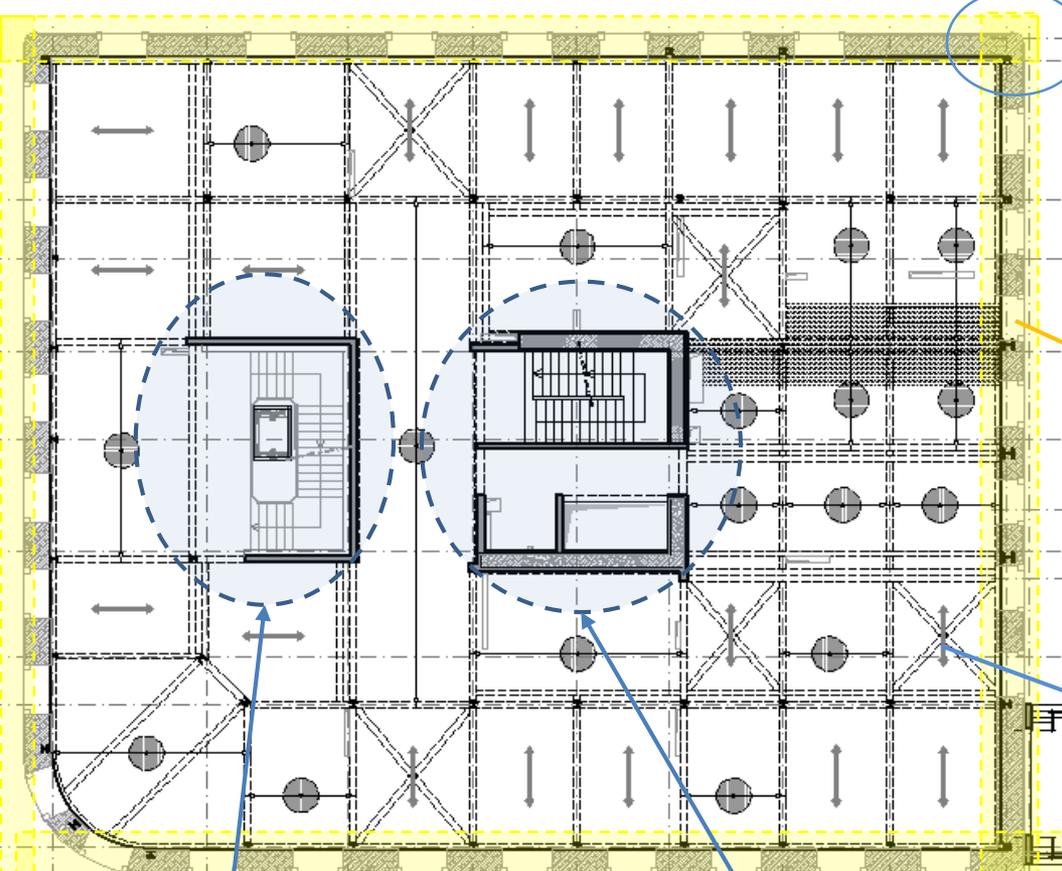
Pregagem dos cunhais

Parede exteriores
Reboco armado
pregagens

Travamento
Pavimentos
Efeito diafragma

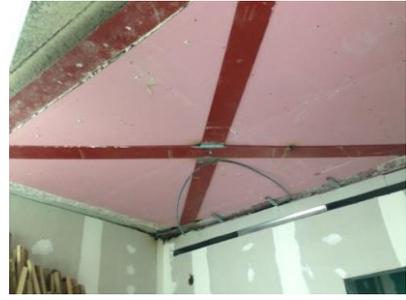
Escadas existentes
Parede de Betão

Paredes do Saguão
Reforço com lâmina de betão

Paredes Resistentes no Interior

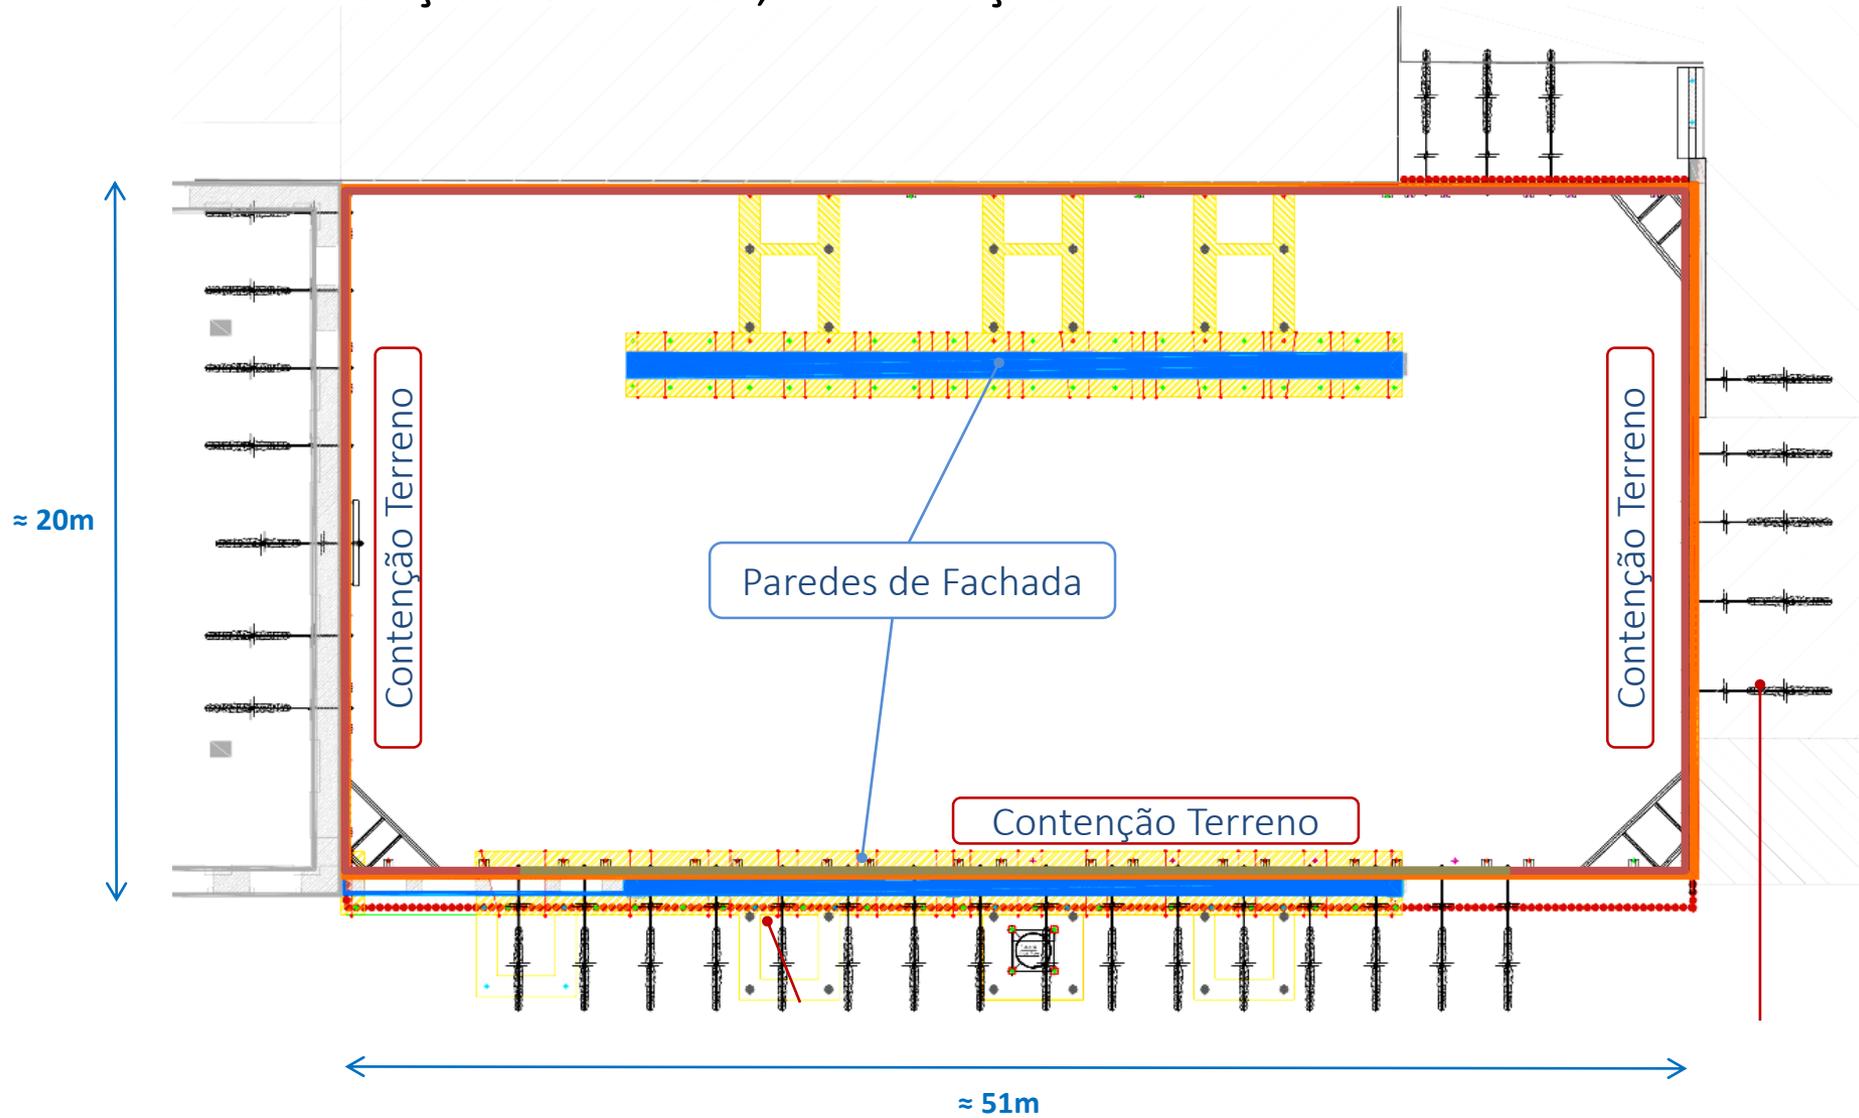
BLOCO B – DEMOLIÇÃO DO INTERIOR; MANUTENÇÃO DE FACHADAS

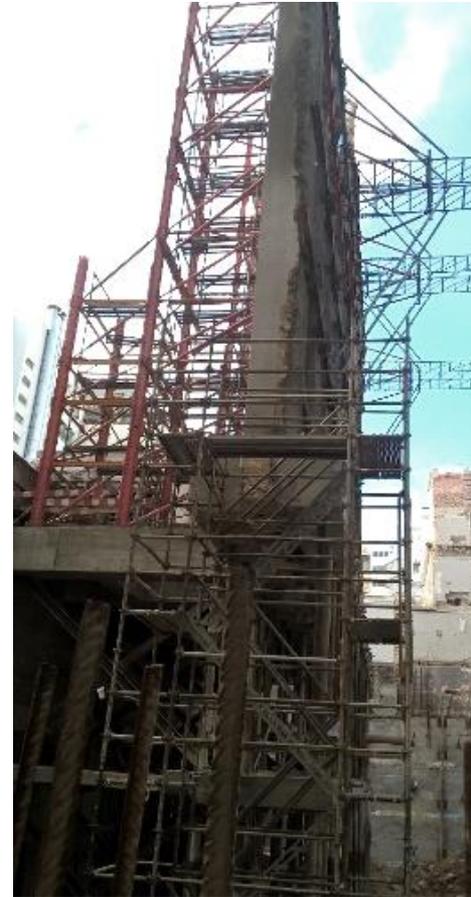
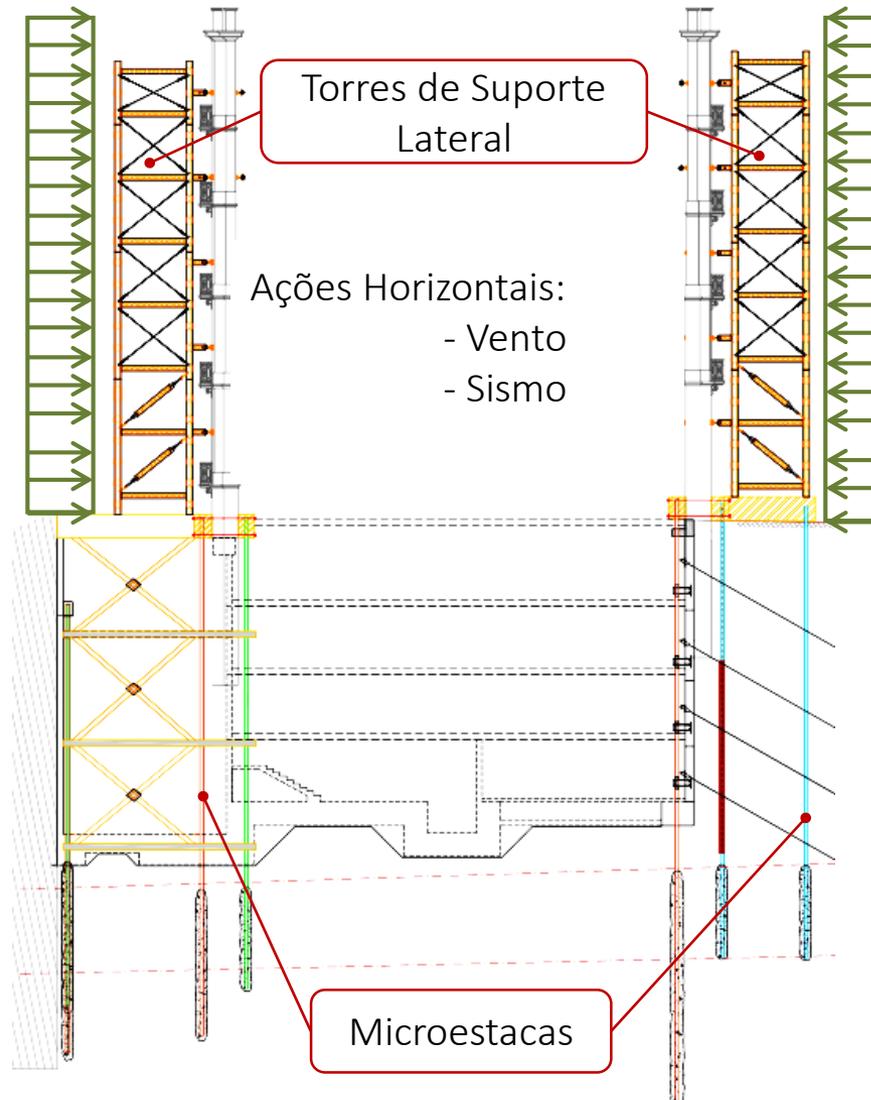
Fachada Tardoz

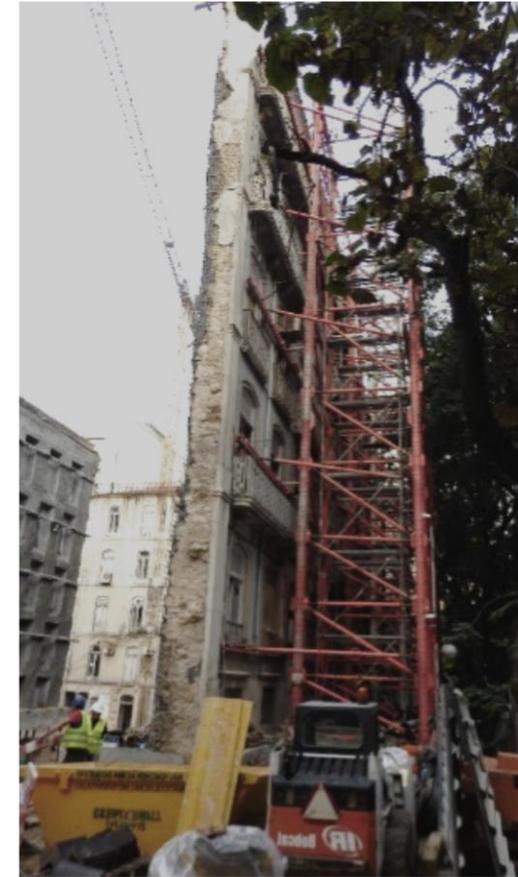
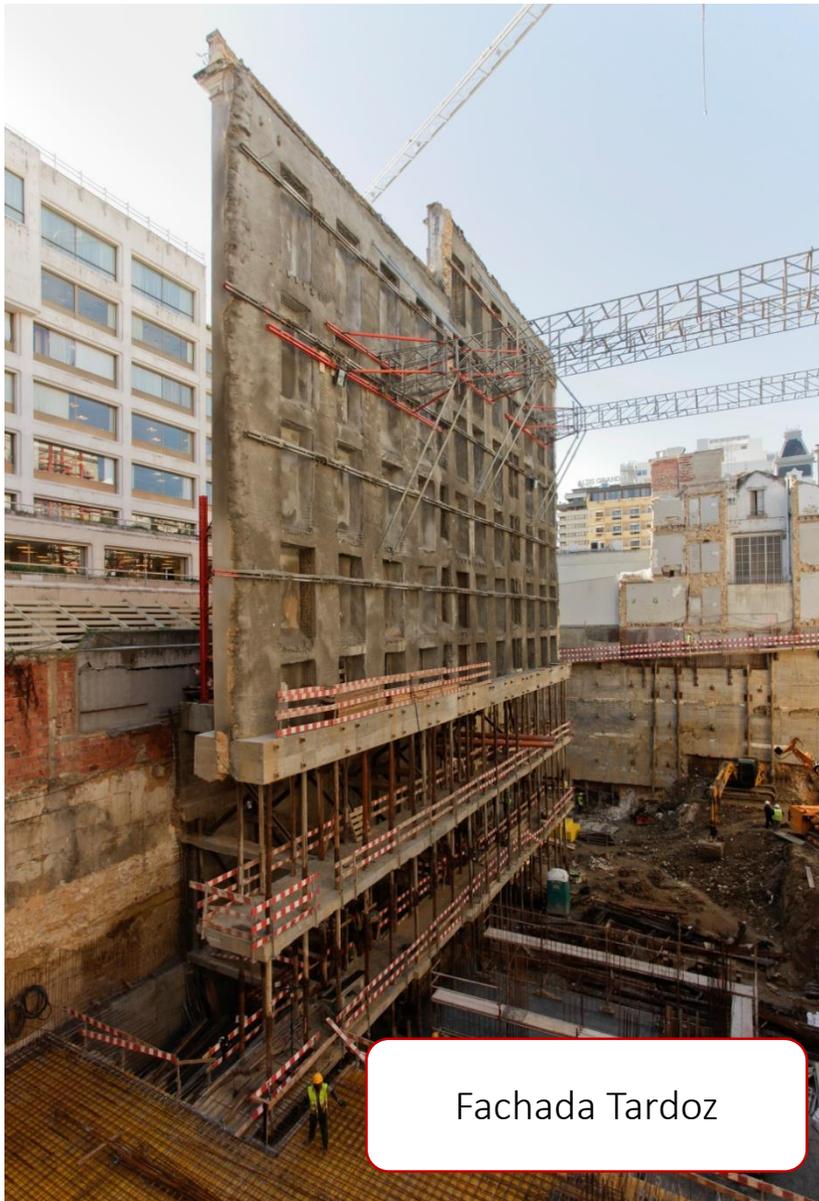
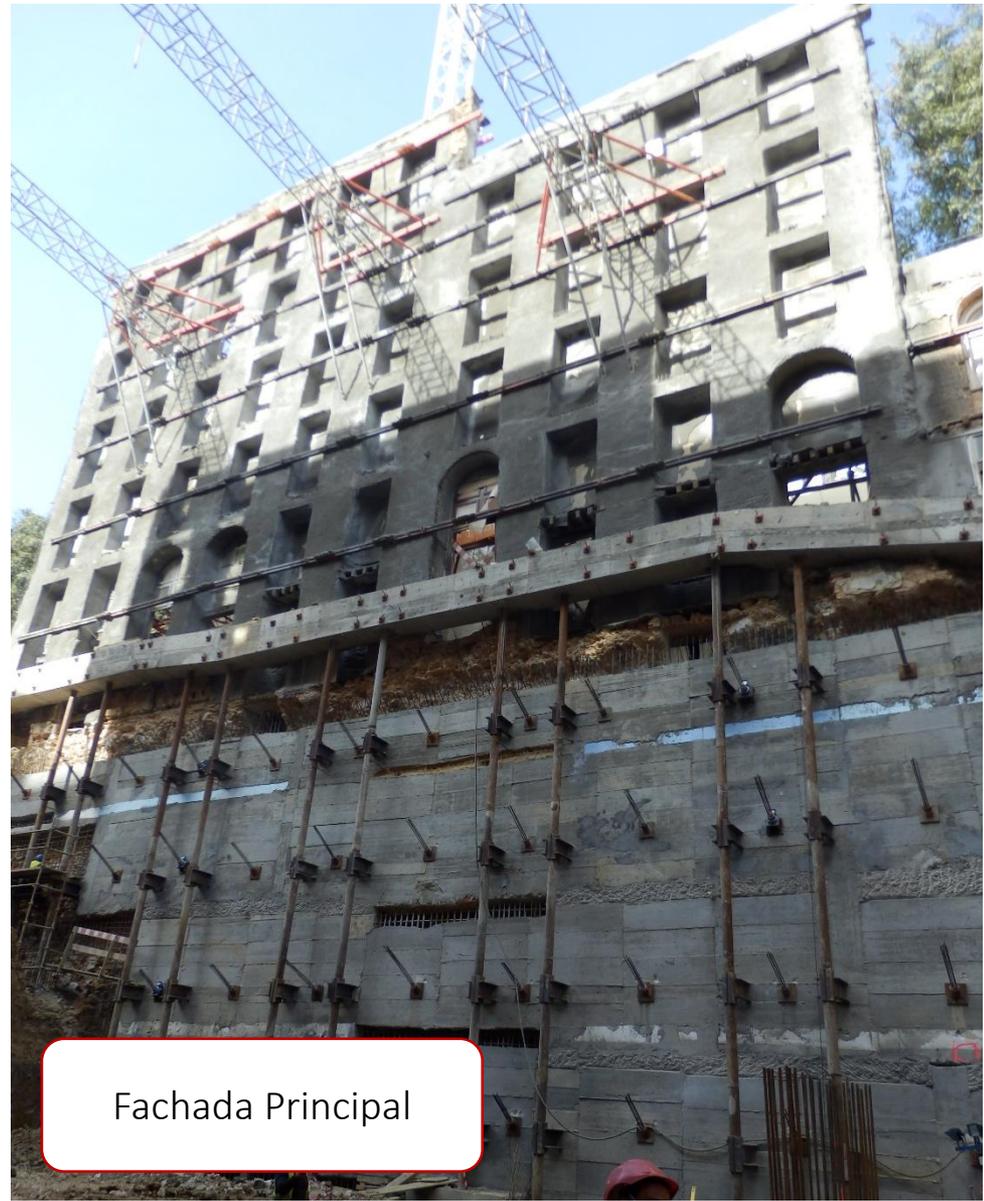
Fachada Principal
