CONSERVAÇÃO E REABILITAÇÃO ESTRUTURAL

CASO DE ESTUDO – EDIFÍCIO HABITACIONAL – CAMPO DAS CEBOLAS Nº1 A 12

Miguel Lourenço | JSJ Structural Engineering | Lisboa - Portugal
Herlander Fernandes | JSJ Structural Engineering | Lisboa - Portugal

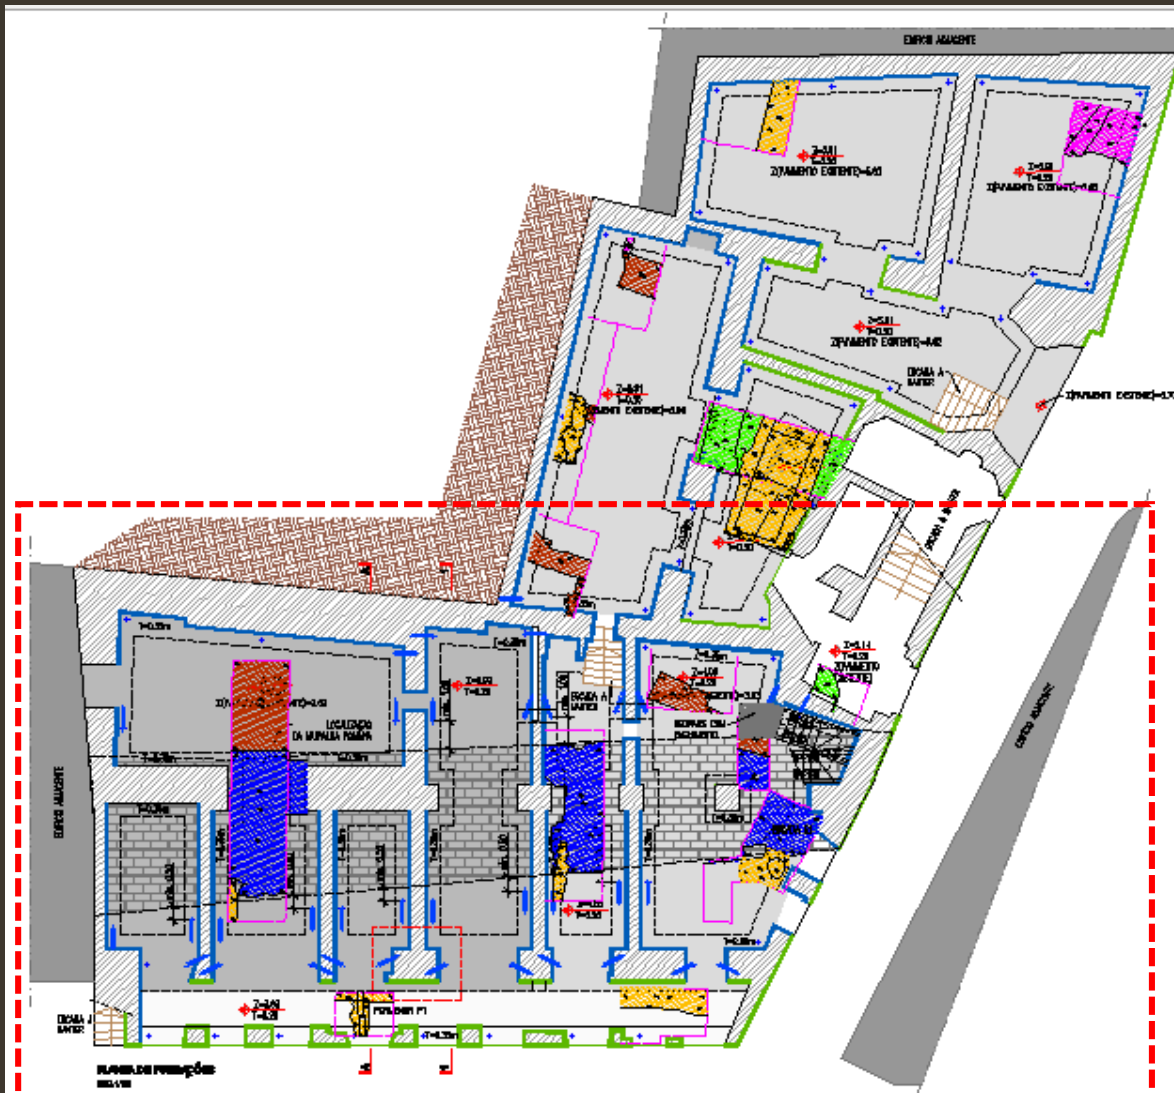
CONDICIONANTES GEOLÓGICAS/ARQUEOLÓGICAS

- MURALHA ROMANA
- ESTRUTURA MODERNA/CONTEMPORÂNEA
- ESTRUTURA ROMANA
- ESTRUTURA DE ÉPOCA MODERNA?
- ESTRUTURA ROMANA OU PRÉ-ROMANA

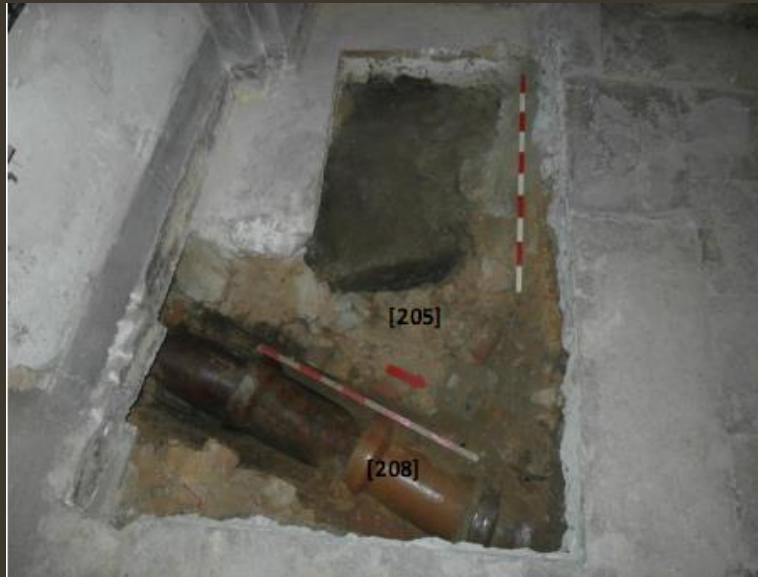
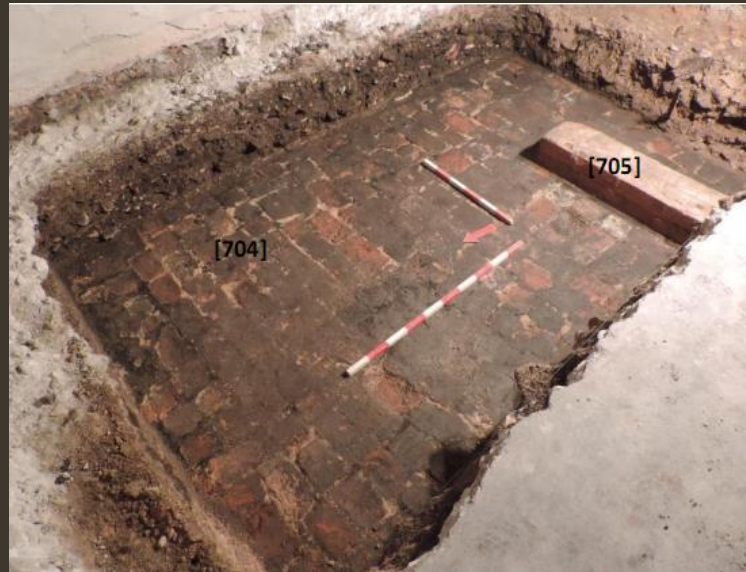
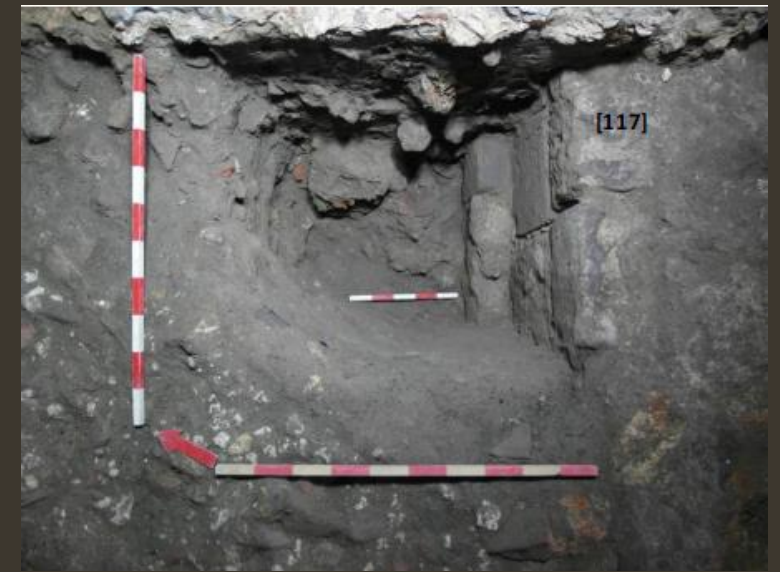
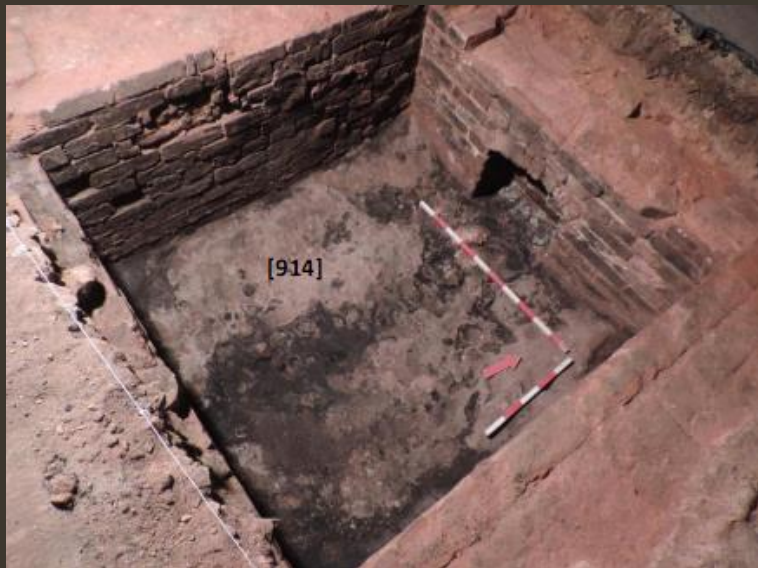
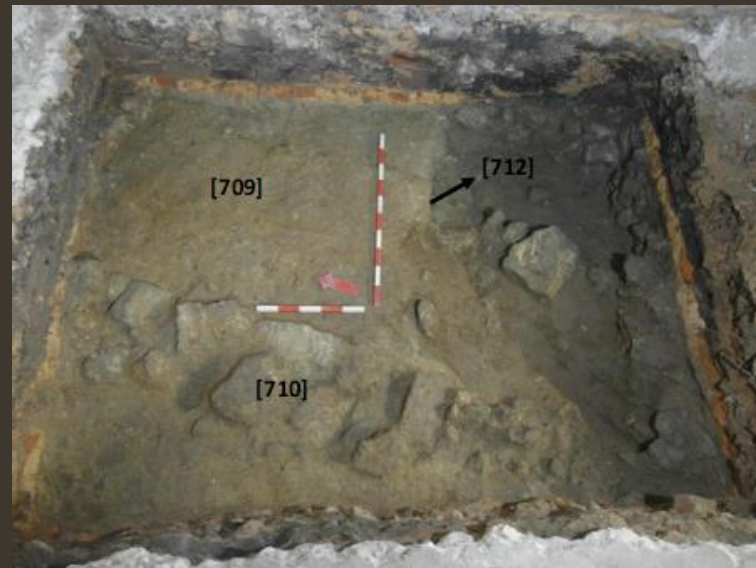
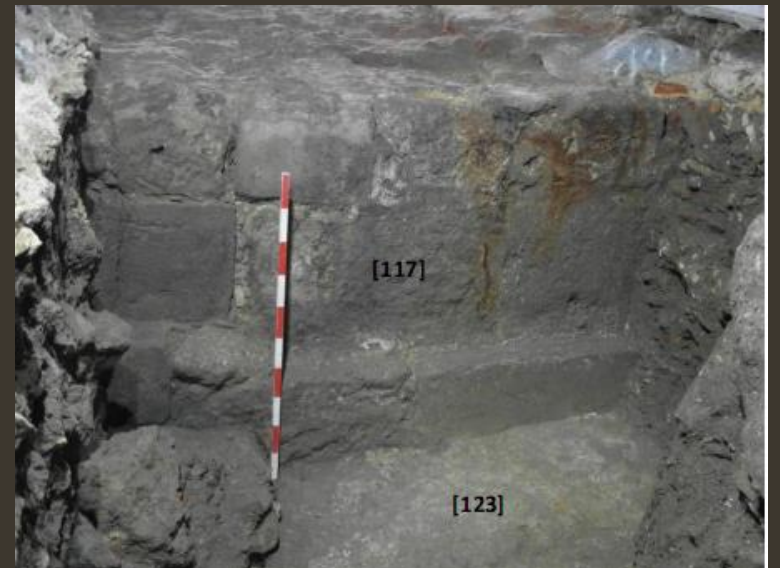
ACHADOS ARQUEOLÓGICOS (FOTOGRAFIAS DA NEOÉPICA)

MANILHA DE GRÉS; FORNO

ELEMENTOS CALCÁRIOS; ESTRUTURA ROMANA

MURALHA ROMANA

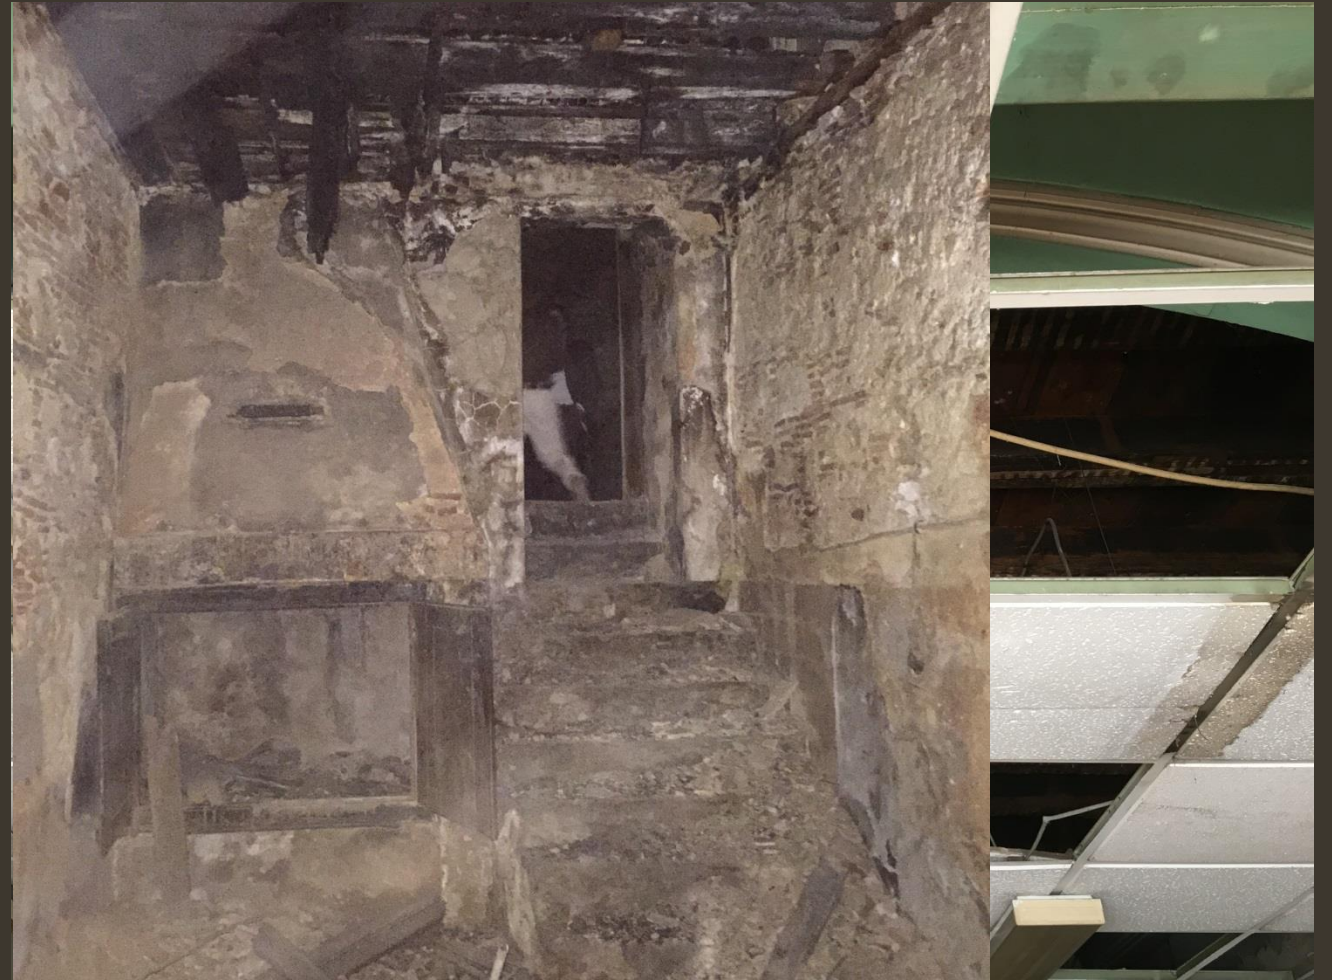
CONSERVAÇÃO/DEMOLIÇÃO

- Manutenção da zona de abóbadas em boas condições;
- Remoção do soalho, mantendo os barrotes;
- Remoção integral do pavimento existente.

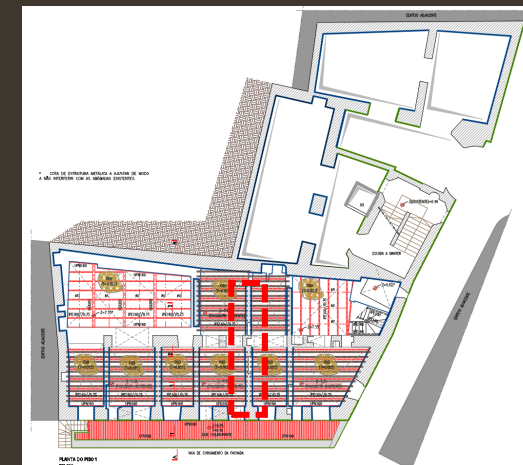
ESQUEMA DE REFORÇO DAS PAREDES INTERIORES
SEM ESCALA

NOTA:
** - A CONFIRMAR COM LEVANTAMENTO A EFETUAR EM OBRA

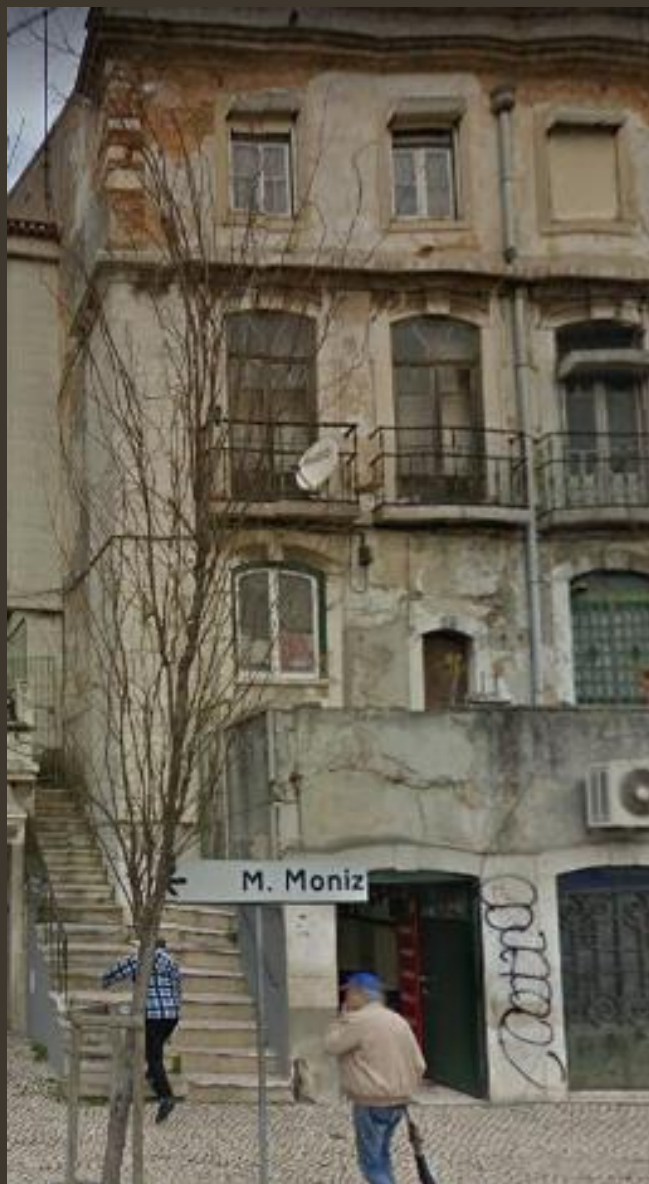
ALÇADO FRONTAL - REMATE DA PAREDE REFORÇADA
EBC. 1/100
