# Jornadas de CONservação e REabilitação 2018

– Projeto de Reabilitação Não Estrutural –

EDIFÍCIO MULTIUSOS

**SIRB**  
OS PENICHEIROS

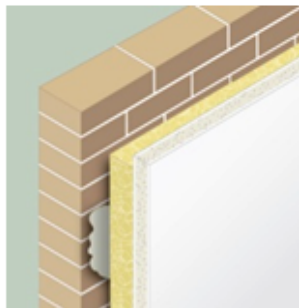
Apesar de verificar em termos acústicos, propõe-se colocar uma camada de poliestireno extruído (xps) de forma a melhorar as condições térmicas e acústicas do edifício.

Paredes exteriores com isolamento pelo interior

Apesar de verificar em termos acústicos, propõe-se colocar uma camada de poliestireno extrudado (xps) de forma a melhorar as condições térmicas e acústicas do edifício.

Paredes exteriores com isolamento pelo interior

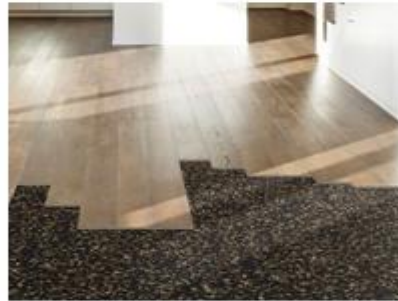
Propõe-se uma solução que proporcione um melhor amortecimento ao ruído de impacto, maior durabilidade e resistência. A colocação de lã mineral proporciona uma melhor absorção interna ao sistema.

Pavimento em piso flutuante, revestido a aglomerado de cortiça, camada resiliente e soalho em madeira existente após tratado e substituição de elementos degradados

Deve ser realizada uma **inspeção geral dos elementos** que constituem a estrutura de suporte (ex.: vigas e tarugos), prevendo a substituição dos que não apresentem resistência adequada e prever um tratamento adequado à natureza da madeira de forma a não apresentar defeitos que possam reduzir o seu desempenho.

Pavimento em piso flutuante, revestido a aglomerado de cortiça, camada resiliente e soalho em madeira existente após tratado e substituição de elementos degradados

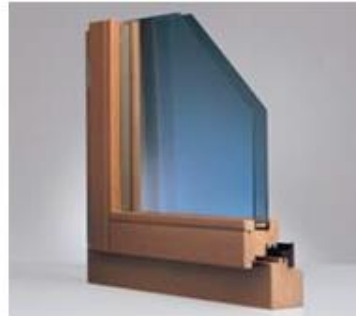
As soluções não são fáceis de encontrar uma vez que se pode correr o risco de desvirtuar a imagem que se deseja conservar do edifício. Propõe-se colocar caixilharias idênticas às existentes com madeira de pinho e vidro duplo

Janela com sistema de fecho e estanquidade ao ar elevada

Deve ser efetuado um reforço do isolamento acústico das janelas que passa por corrigir as anomalias que afetam o desempenho da janela, nomeadamente vedação de frinchas, fixação de vidros e reparação de sistemas de fecho.

Janela com sistema de fecho e estanquidade ao ar elevada

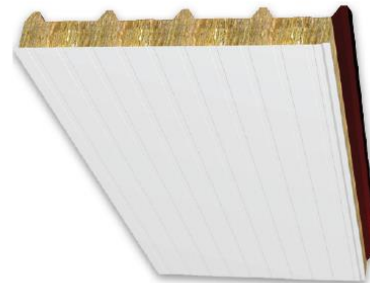
# SOLUÇÃO TIPO DE MELHORIA PARA O TETO FALSO/COBERTURA

Espessura (mm)		50	75	100	120
Térmicas <sup>(1)</sup>	Resistência Térmica (R) (m².K/W)	1,19	1,78	2,38	2,86
	Coefficiente transmissão térmica (U) (W/m².K)	0,71	0,50	0,39	0,33
Acústicas	Isolamento Sonoro (R <sub>w</sub> ) <sup>(1)</sup>	34 dB	Superior 34 dB		
Classe de Reação ao Fogo <sup>(2)</sup>		A2-s1,d0			
Classe de Resistência ao Fogo Padrão		EI 45 <sup>(3)</sup>	EI 120 <sup>(3)</sup>	-	-

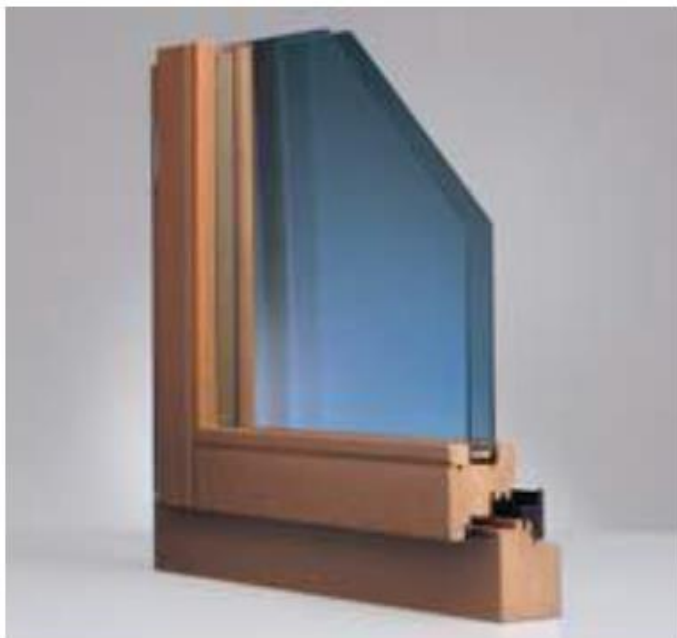
Montagem de Caixilharias  
Corte-Planta

- Caixilharia em madeira e vidro duplo de 6 mm
- $U_w = 3,3 \text{ W/(m}^2 \cdot ^\circ \text{C)}$
- $U_w(\ln a) = 1/(1/3,3) + 0,09 = 3,29 \text{ W/(m}^2 \cdot ^\circ \text{C)}$
- $U_{wdn} = 2,9 \text{ W/(m}^2 \cdot ^\circ \text{C)}$
